被害状況写真

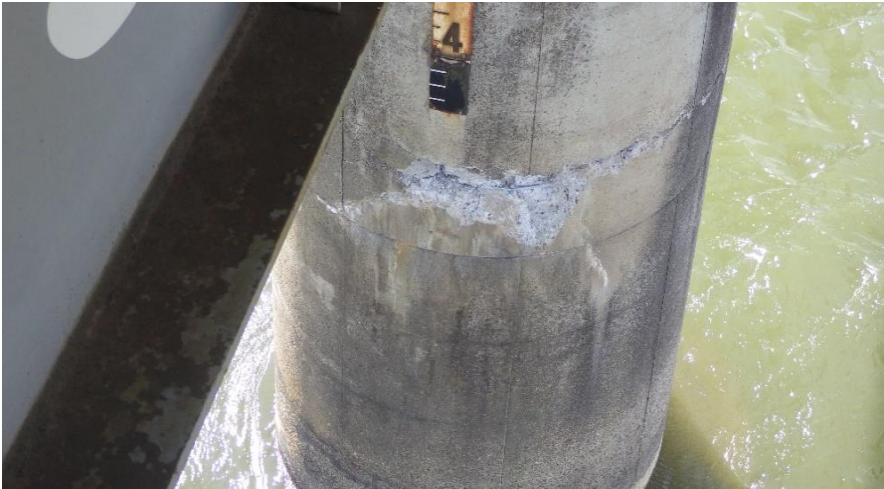
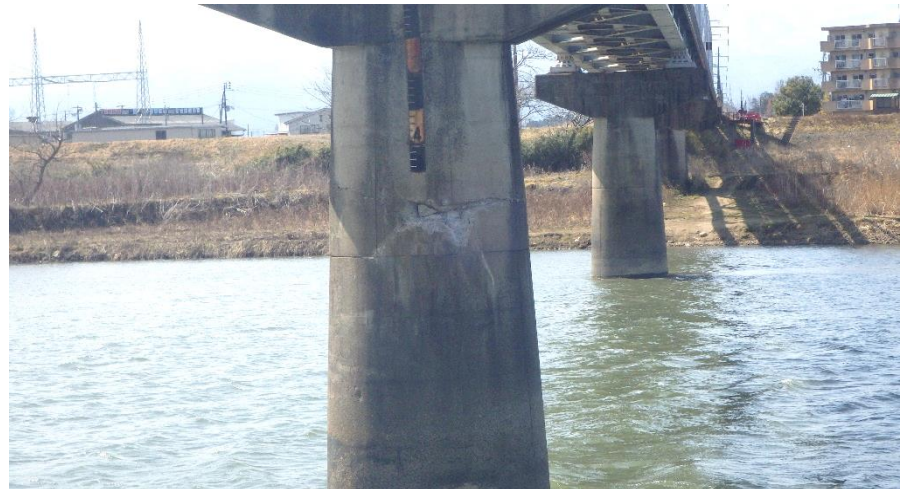
①線路施設（土木）関係 【第1阿武隈川橋梁 橋脚損傷及びクラック】

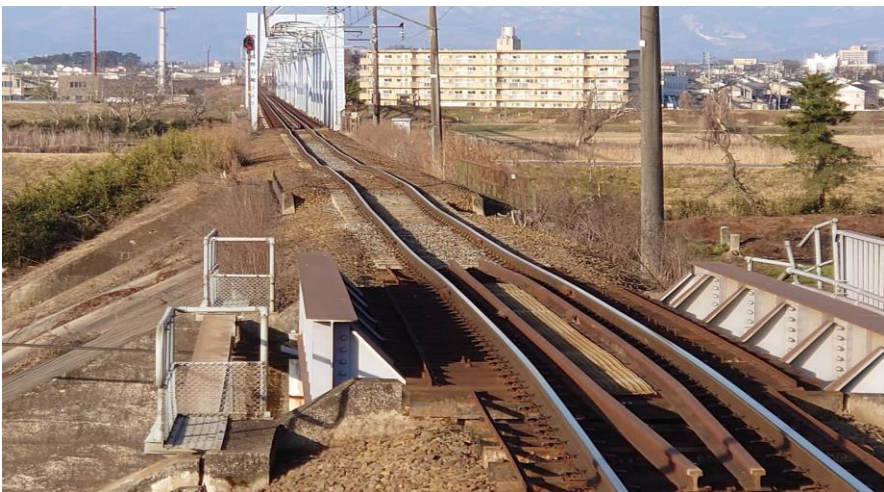
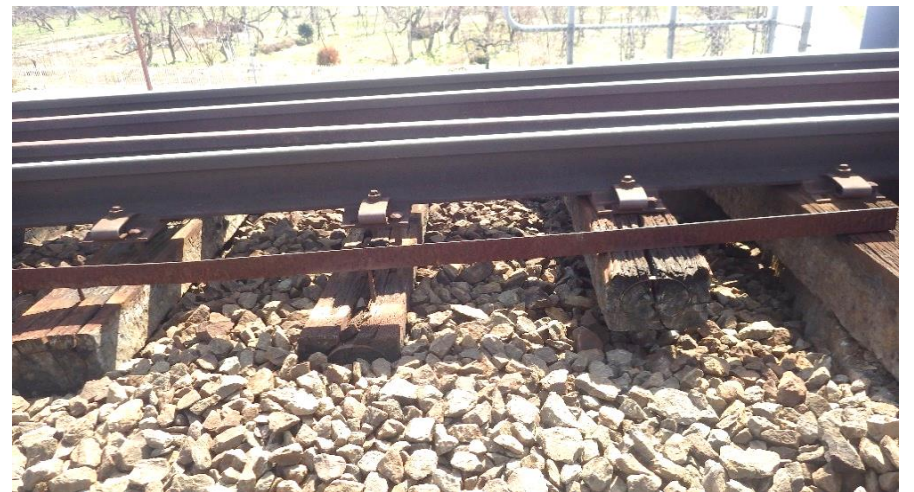
②線路施設（軌道）関係 【瀬上～高子 浮きマクラギ状態】

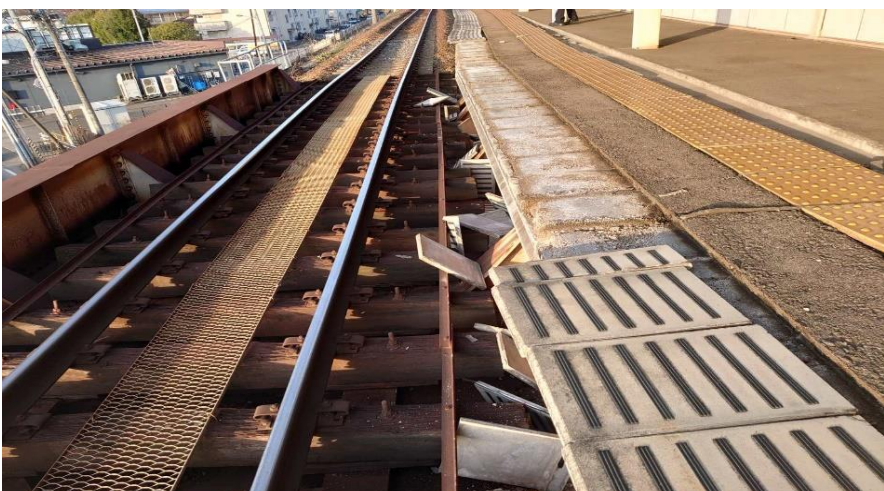
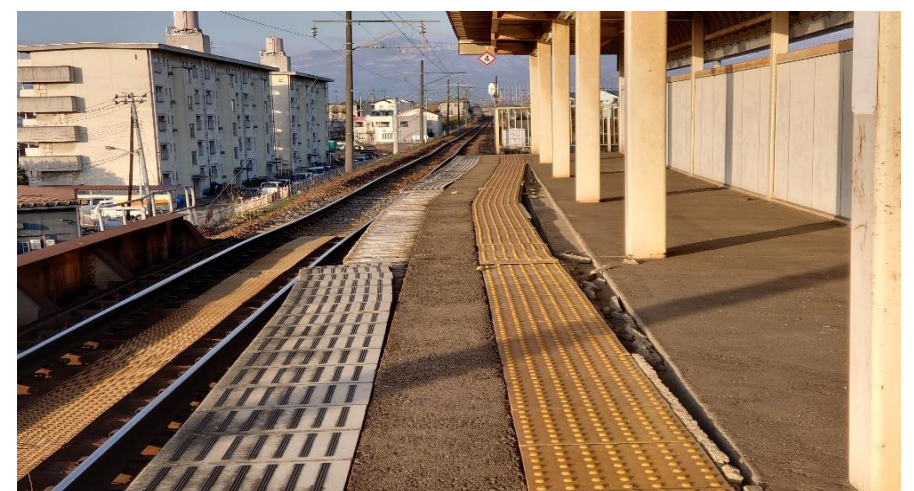
③停車場施設関係 【福島学院前駅 ホーム損傷】

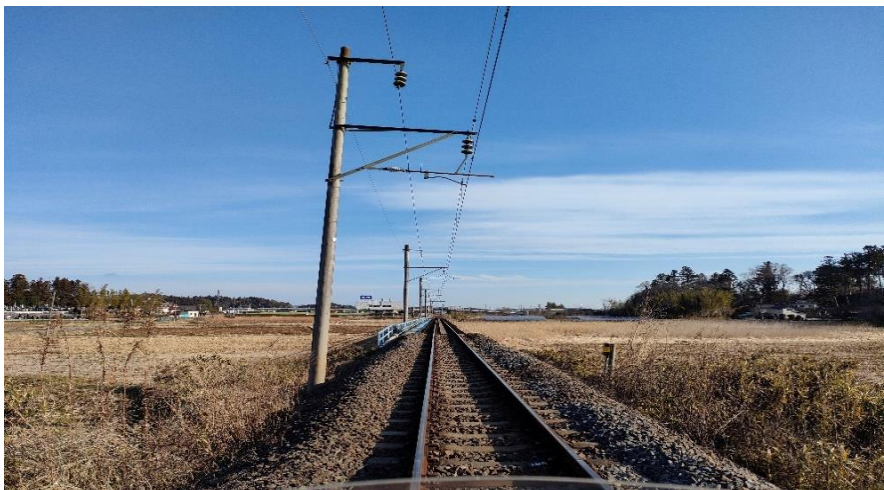
④電気施設関係 【丸森～角田 コンクリート柱の傾斜】
